## Pericarditis constrictiva posreemplazo valvular aórtico

ALEJANDRO CONTRERAS<sup>1</sup>, ERNESTO JUANEDA<sup>MTSAC, 2</sup>, LUIS M. AMUCHÁSTEGUI<sup>MTSAC, 1</sup>

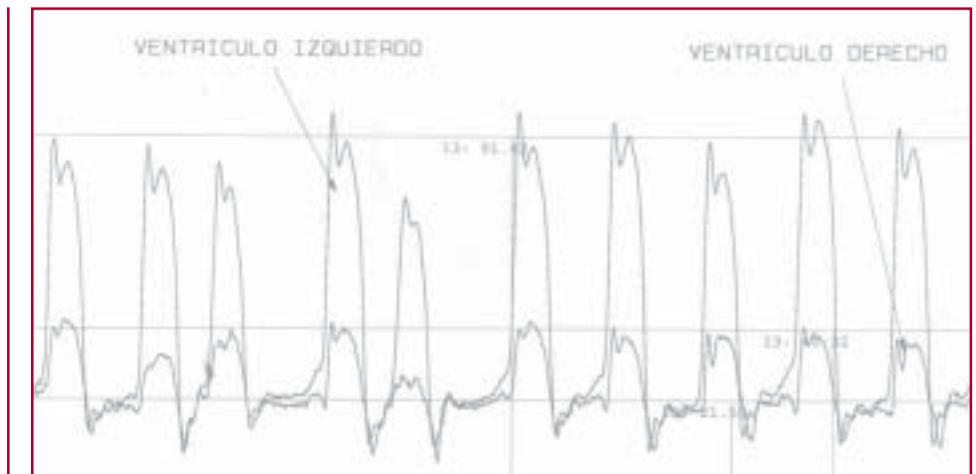
**Fig. 1.** Igualdad de presiones de fin de diástole por medición invasiva.

Paciente masculino de 75 años. Es internado por insuficiencia cardíaca congestiva. Presenta antecedentes de reemplazo valvular aórtico con prótesis biológica realizado hace 6 años y síndrome ascítico edematoso de 3 años de evolución, con enfermedad hepática descartada. Un ecocardiograma realizado hace un año mostraba derrame pericárdico moderado sin signos de taponamiento. En la presente internación se realizó un nuevo ecocardiograma, que reveló imagen pericárdica ecodensa, en cara diafragmática, de aproximadamente 3 centímetros de diámetro. Mediante cateterismo cardíaco (Figura 1) se diagnosticó constricción pericárdica. Se efectuó una resonancia magnética nuclear para precisar la situación anatómica y programar el abordaje quirúrgico (Figura 2).

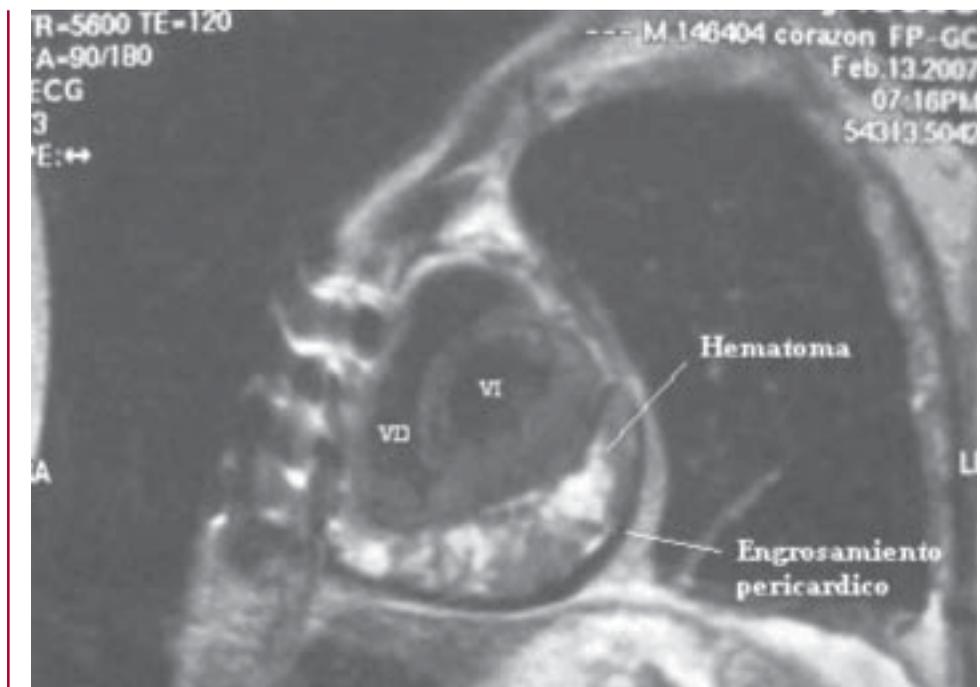
**Fig. 2.** Resonancia magnética nuclear. Hematoma pericárdico organizado.
