Hendidura de la valva posterior mitral: una rara causa de insuficiencia mitral

Mitral Regurgitation Secondary to Cleft Posterior Mitral Valve Leaflet Defect

HÉCTOR A. DESCHLE^{MTSAC}, RAFAELA PINTO REYES

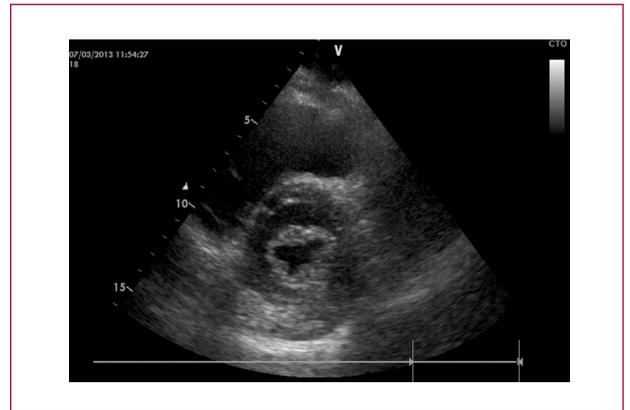
Fig. 1. Imagen en eje corto paraesternal izquierdo a nivel de la válvula mitral donde se observa solución de continuidad de la valva posterior, segmento P2.

La hendidura mitral de la valva posterior es una rara anomalía congénita, no asociada con defectos septales. La alteración generalmente se asienta sobre el segmento P2, (Figura 1). (1-3)

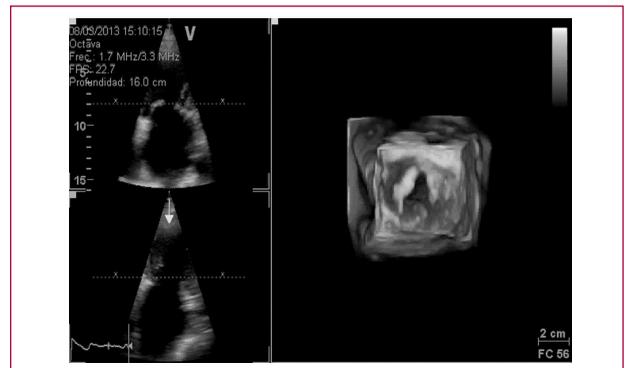
Fig. 2. Imagen de eco 3D donde se observa la solución de continuidad en la valva posterior.

El eco 3D aporta vistas perspectivas que permiten mejorar la visualización de la hendidura y la localización del defecto presente entre los festones mediales y posteriores de la valva. (4-5)
